TANK POWER VOL. XIII

**Sowieckie
samochody pancerne
vol. I**

A. Wroblewski

**Wydawnictwo
Militaria**

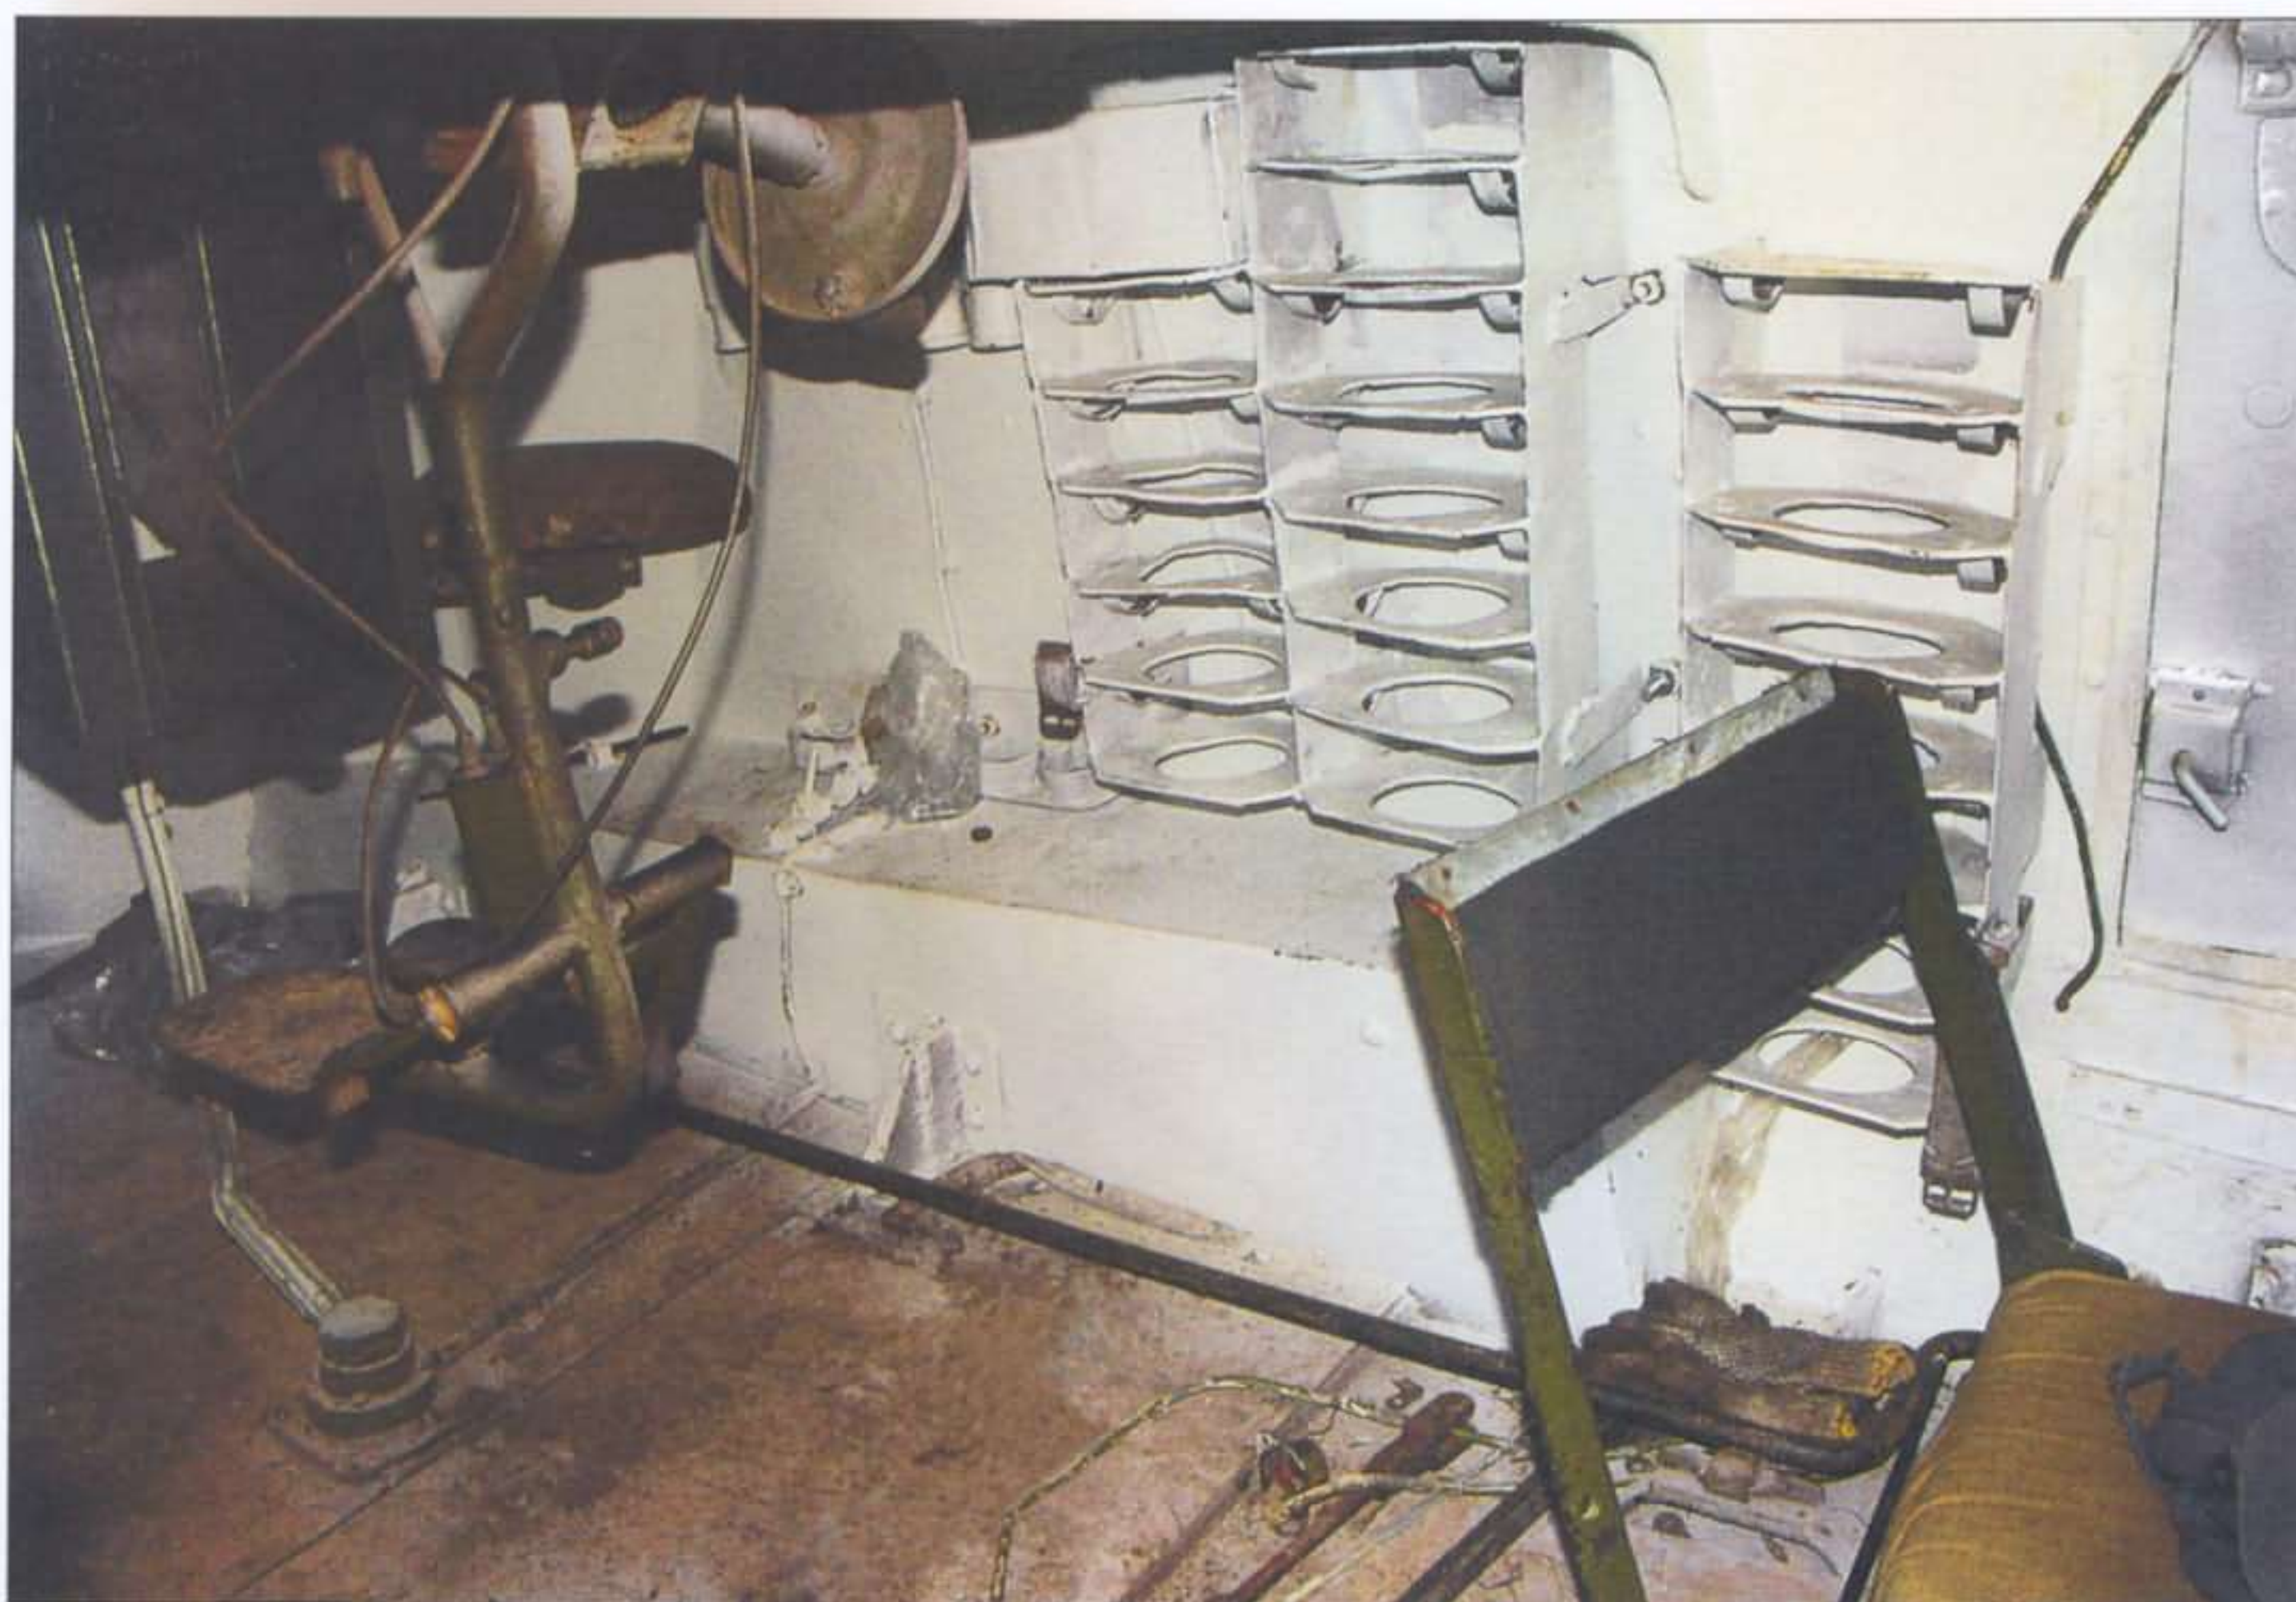
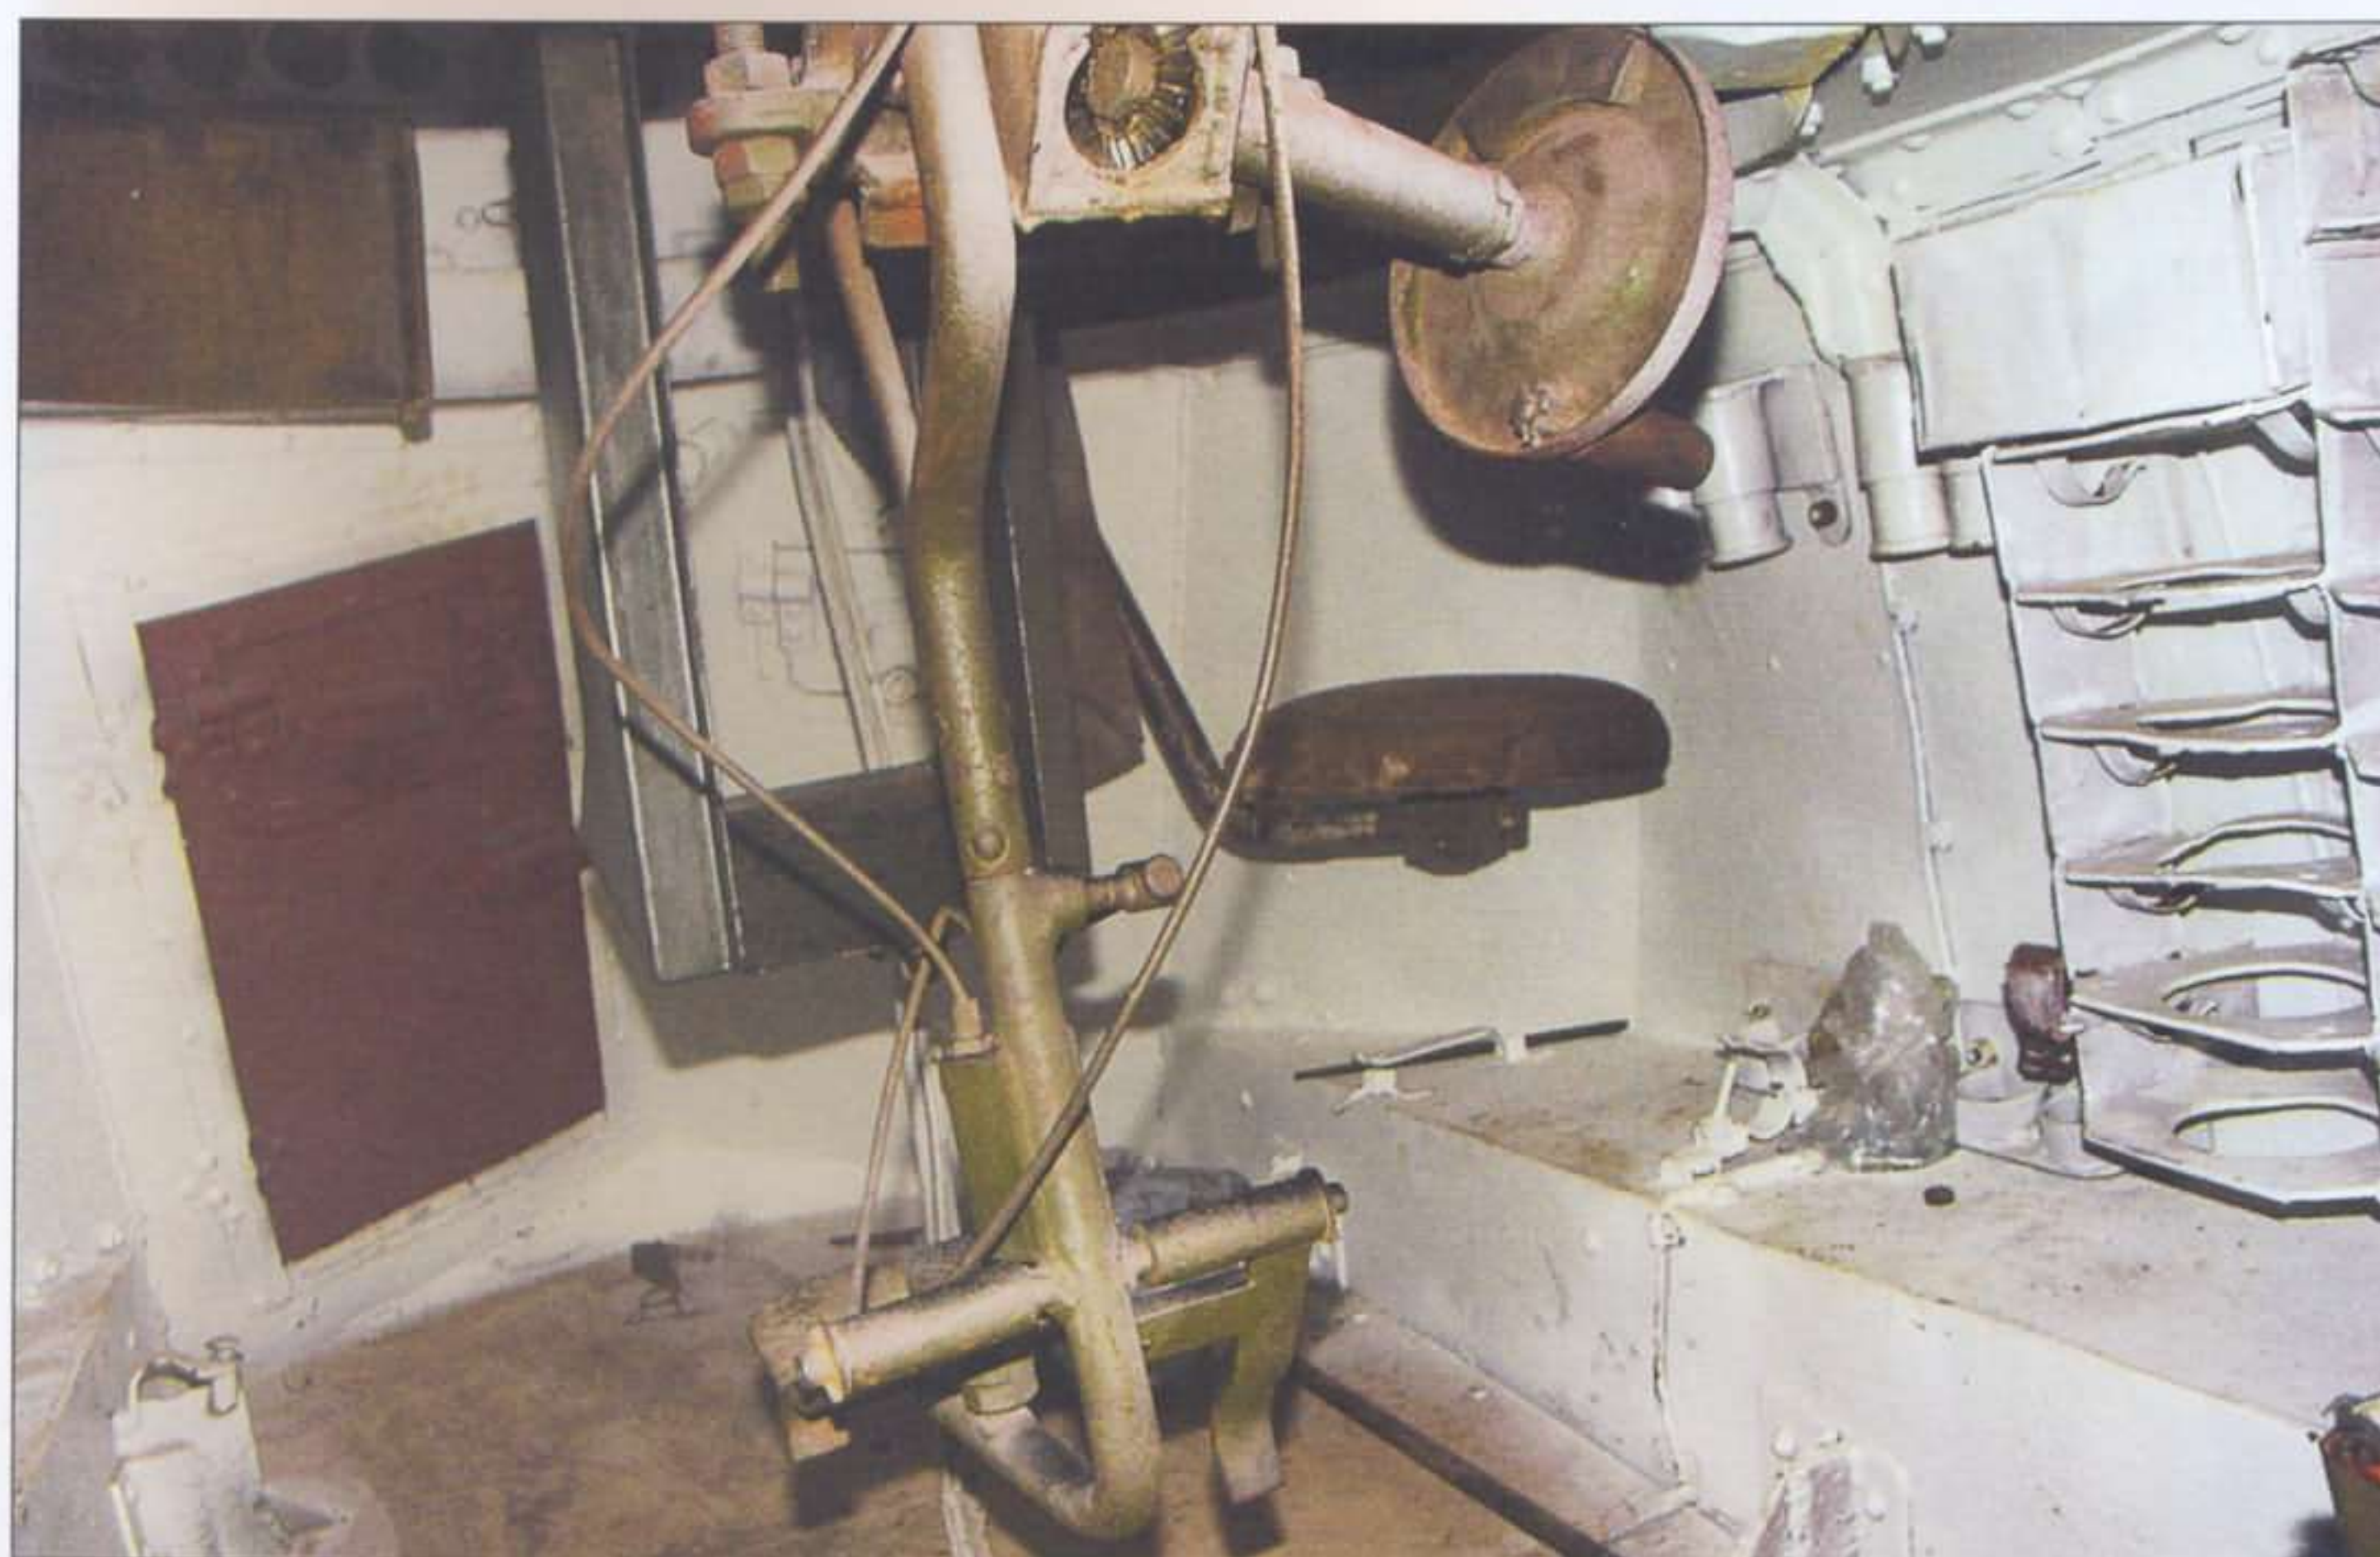
BA-3M, przedział bojowy widok do tyłu, widoczne drzwi i zasobniki amunicji do karabinów maszynowych w kadłubie.
BA-3M, fighting compartment rear view, entry door and machine guns ammo racks located in the hull. [M. Kolometz]

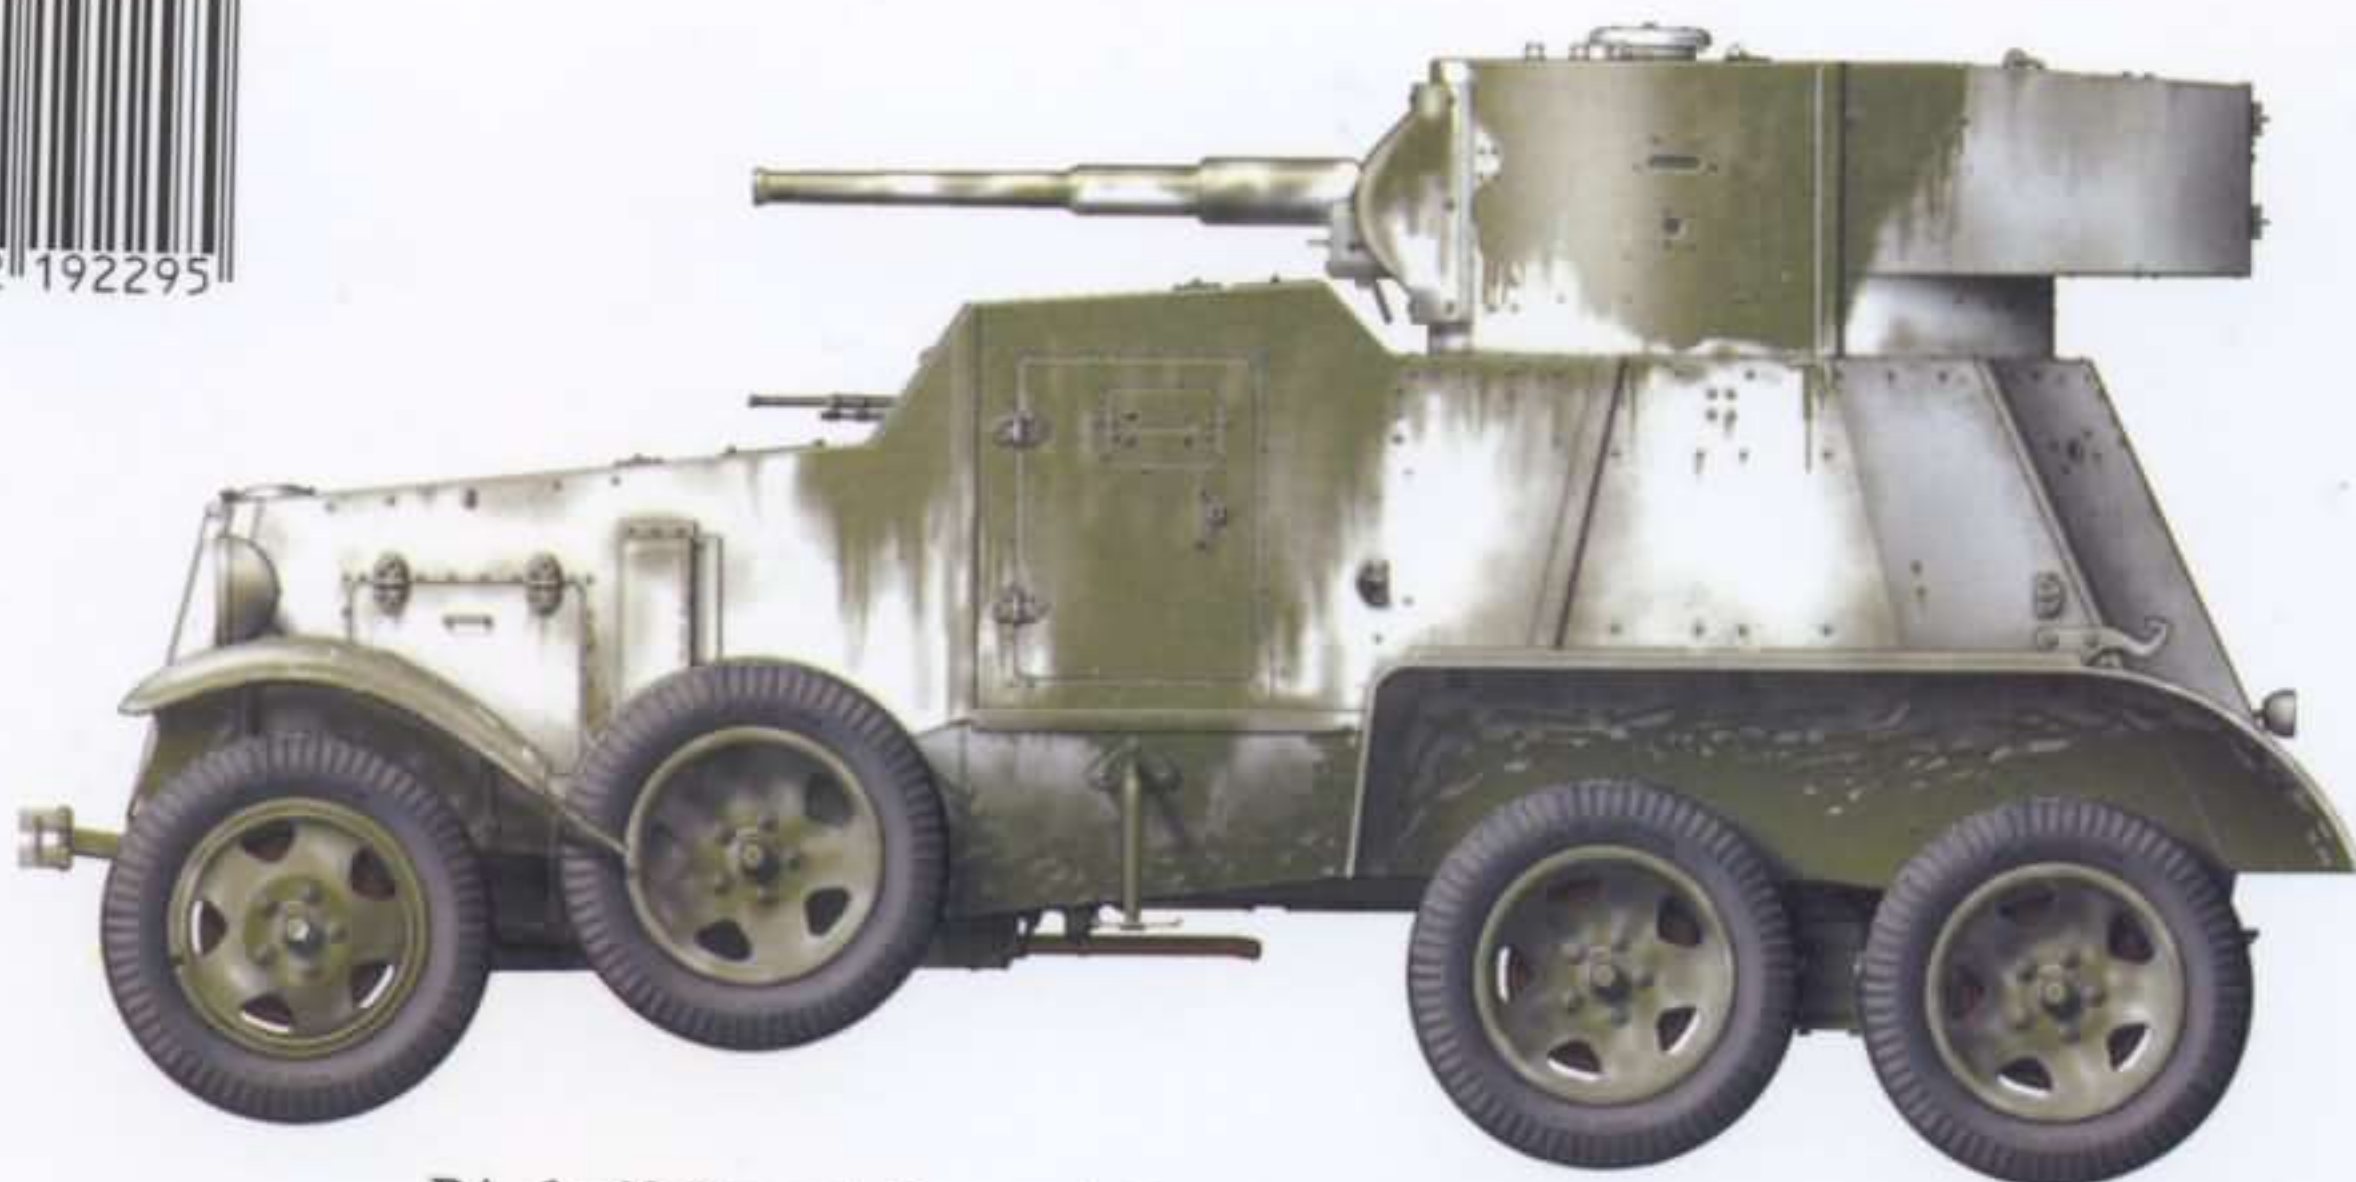
BA-6 z 18. Brygady Pancерnej, Front Zachodni, listopad 1941 roku.
BA-6 armored car from the 18th Armored Brigade, Western Front, November 1941.
